COMUNE DI PIEVE FOSCIANA
REGIONE TOSCANA
PROVINCIA DI LUCCA

LAVORI DI PRONTO INTERVENTO PER MESSA IN SICUREZZA DELLA STRADA COMUNALE CHE CONDUCE ALLA FRAZIONE DI BARGECCCHIA

STATO ATTUALE

PLANIMETRIA GENERALE

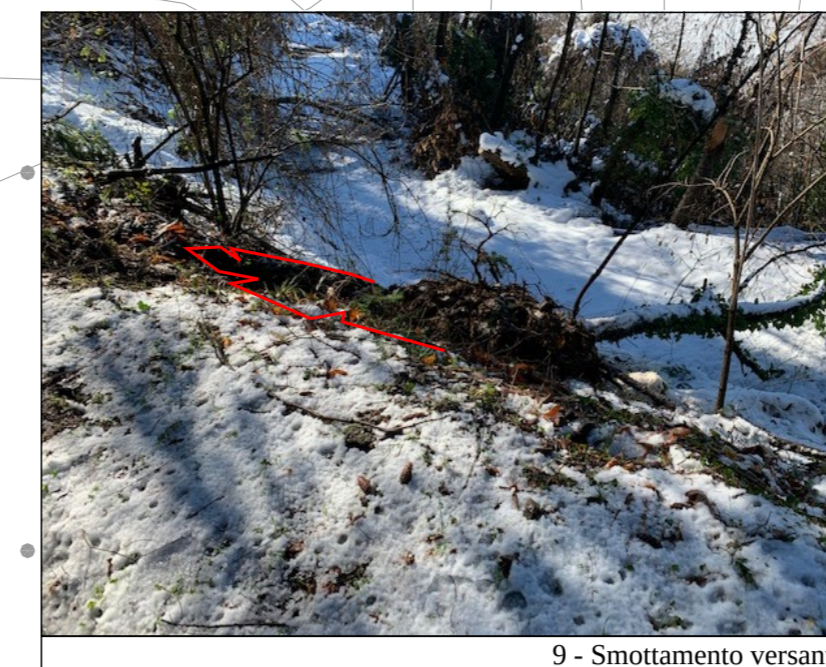
9 - Smottamento versante di valle della carreggiata

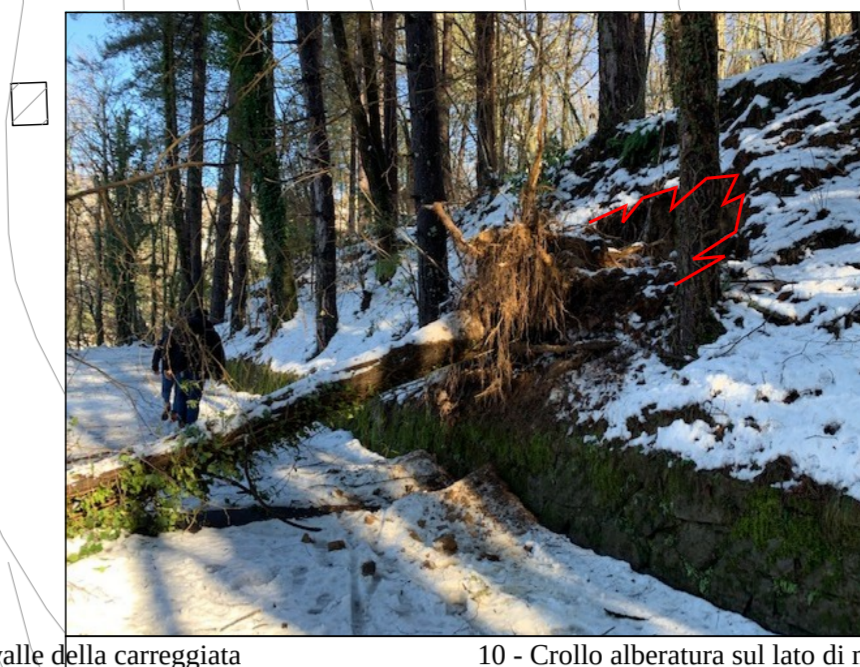
10 - Crollo alberatura sul lato di monte e invasione della carreggiata

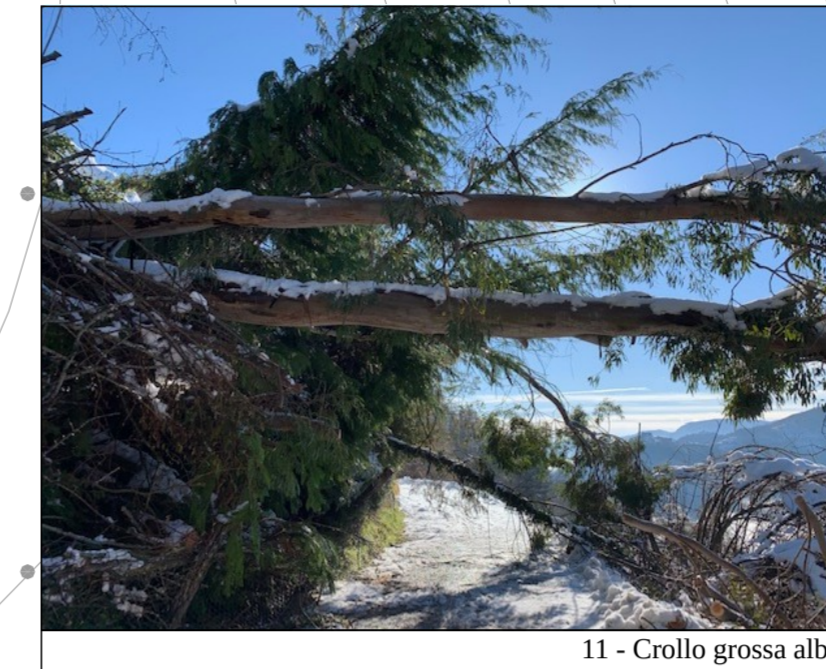
11 - Crollo grossa alberatura sulla carreggiata

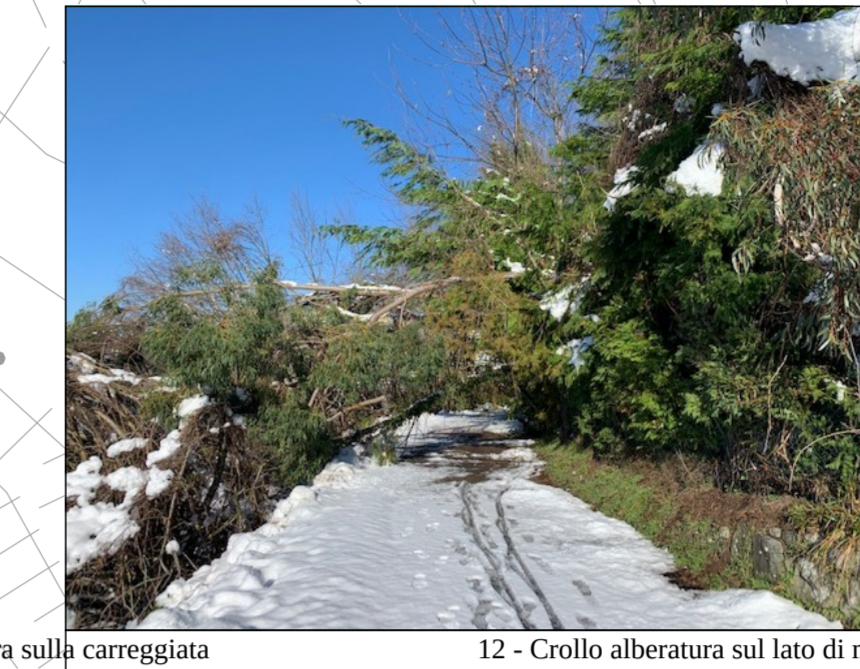
12 - Crollo alberatura sul lato di monte e invasione della carreggiata

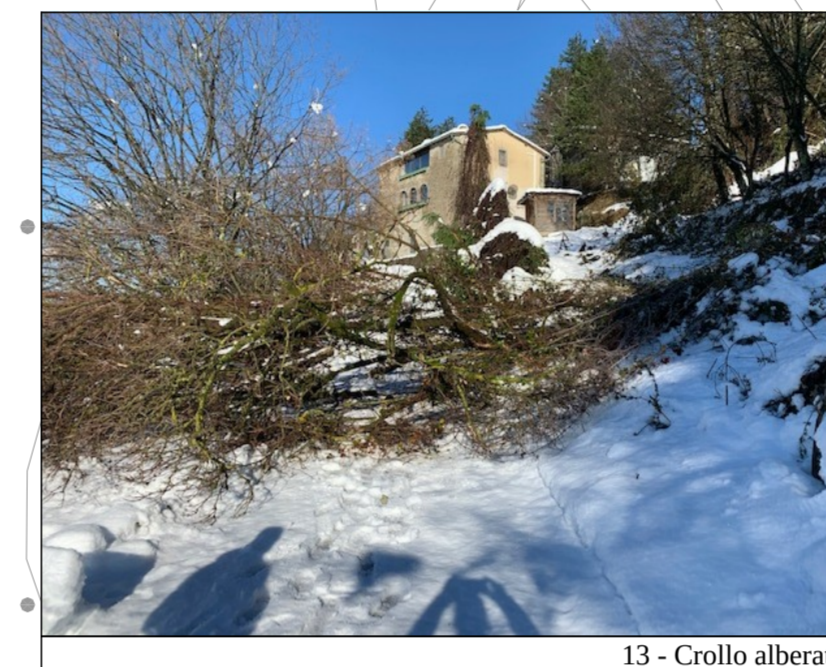
13 - Crollo alberatura sulla carreggiata

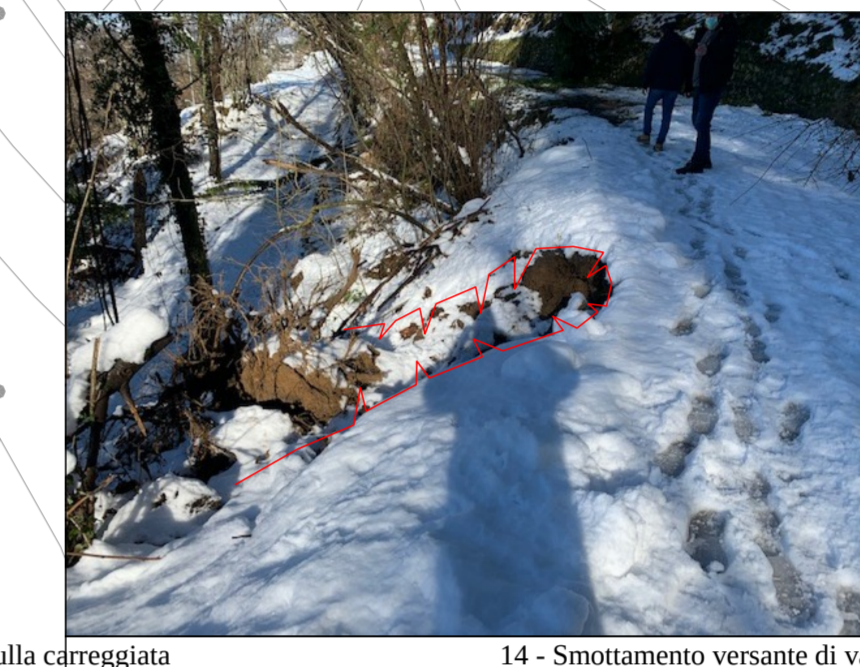
14 - Smottamento versante di valle con perdita di porzione della carreggiata

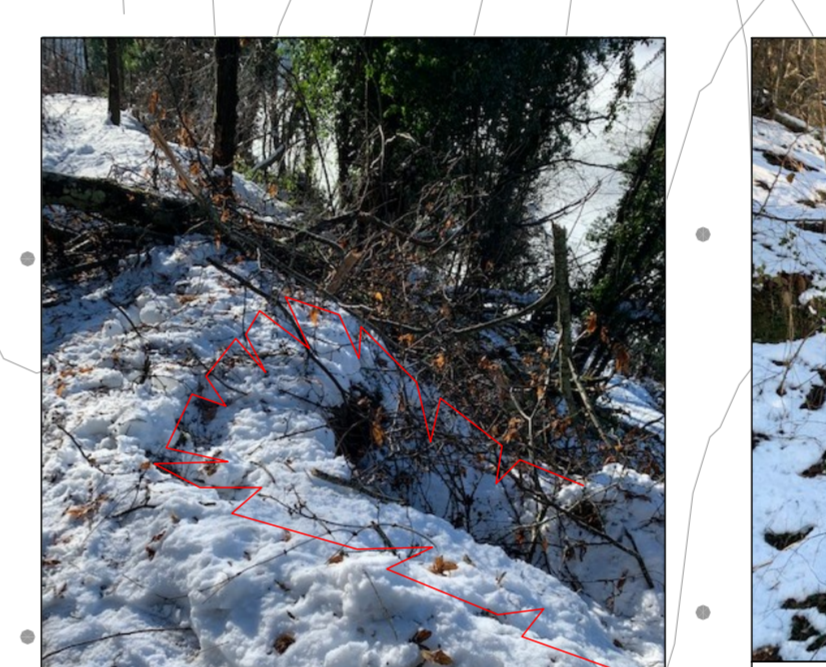
15 - Smottamento versante di valle con perdita di porzione della carreggiata

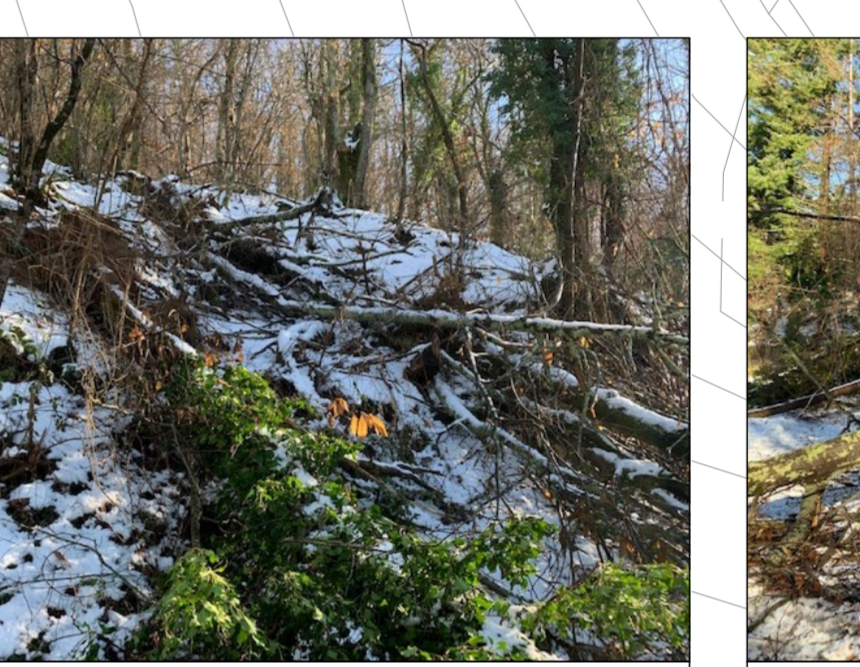
16 - Crollo alberatura sul lato di monte della carreggiata

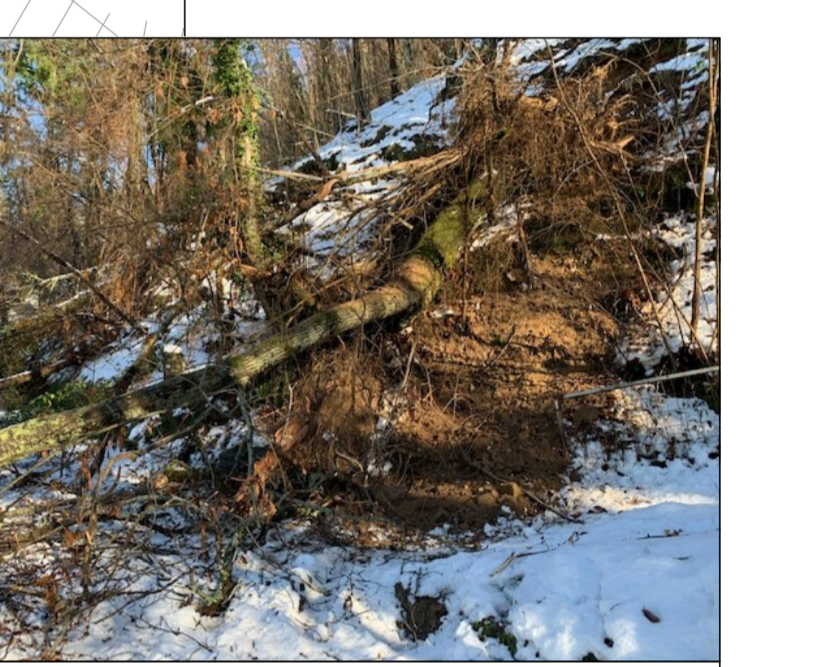
17 - Crollo alberatura sul lato di monte della carreggiata

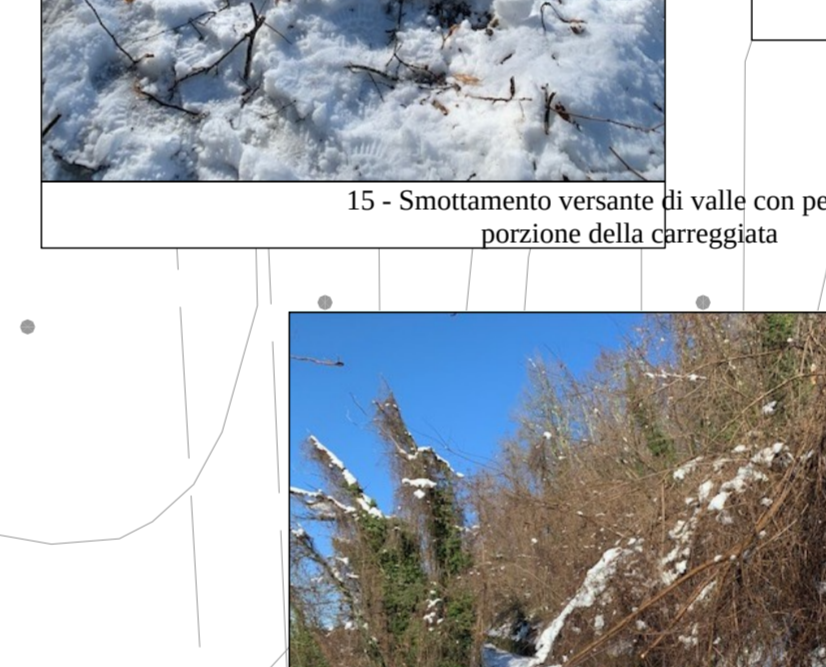
18 - Crollo alberatura sul lato di monte della carreggiata

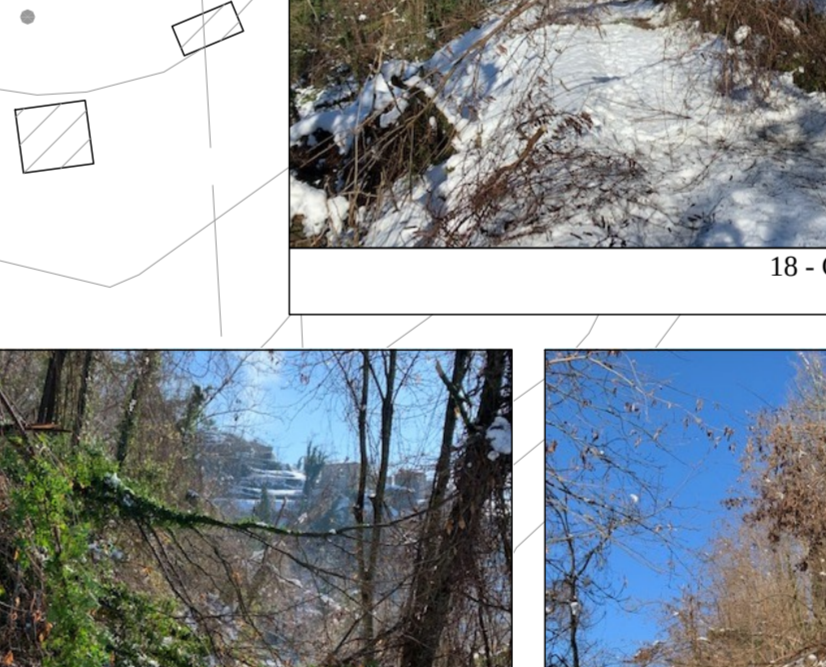
19 - Crollo alberatura sul lato di monte della carreggiata e grossi massi

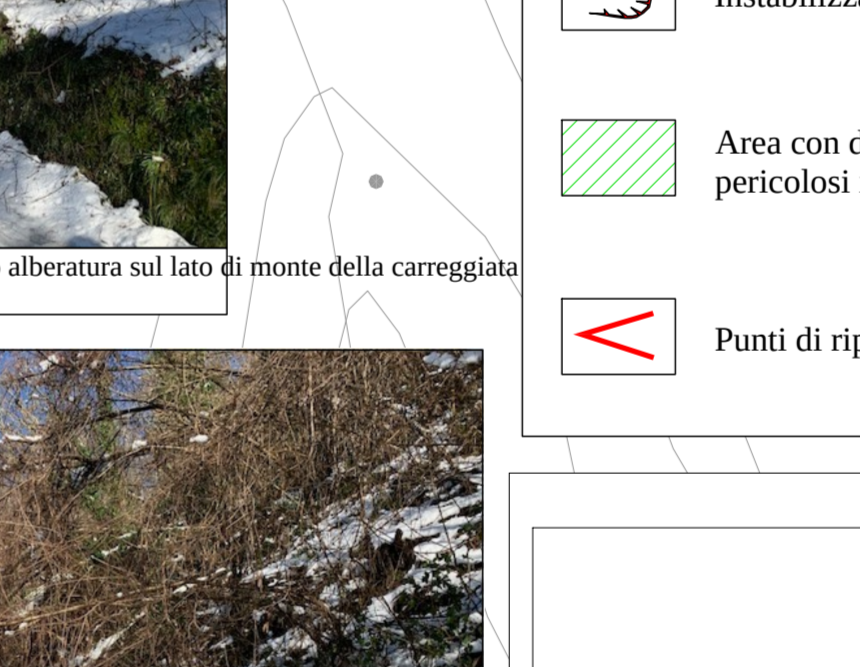
20 - Crollo alberatura sul lato di monte della carreggiata

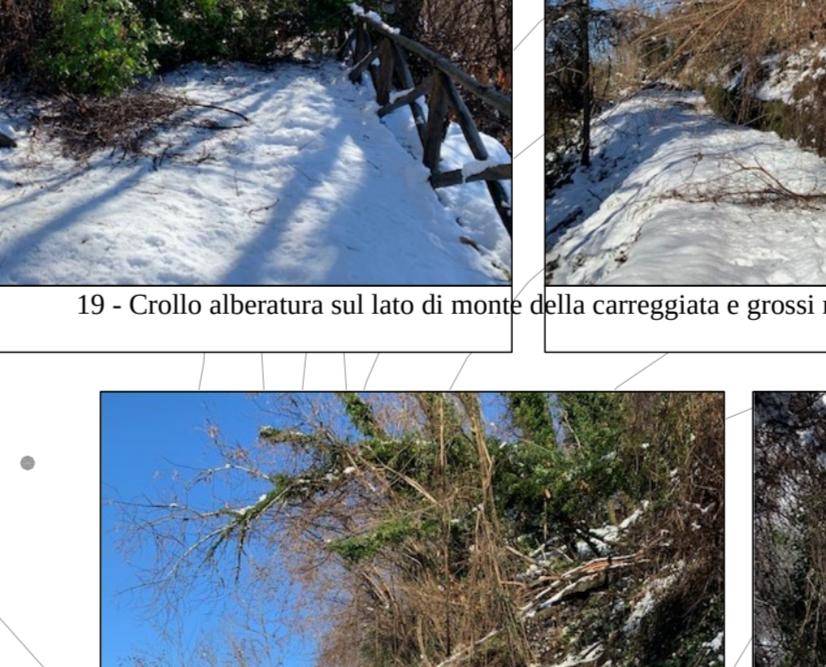
21 - Colata detritica che ha invaso la strada sottostante che conduce all'abitato di Capanne di Bargecchia

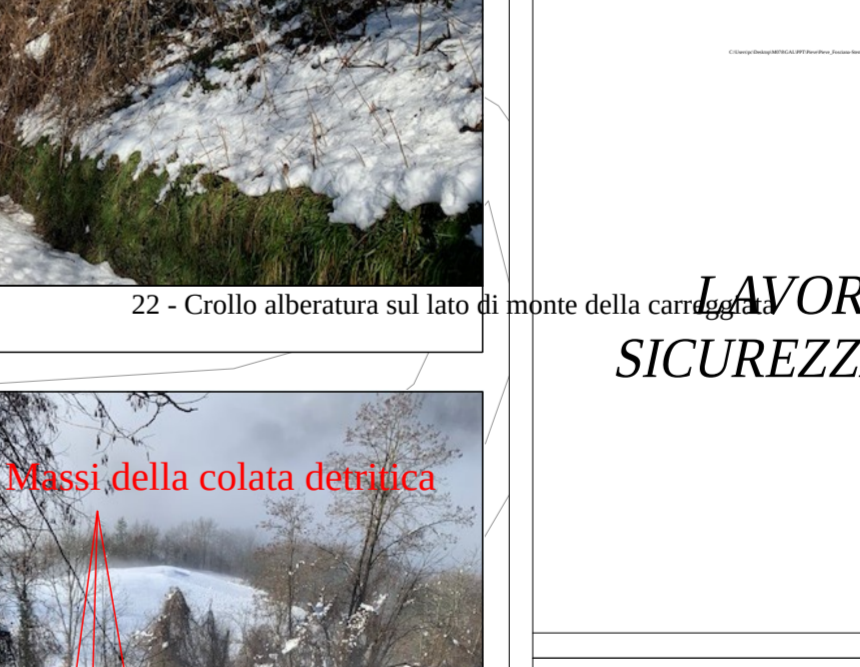
22 - Crollo alberatura sul lato di monte della carreggiata
